# PLASTFÖRORENINGAR FRÅN SVERIGES FLYTBRYGGOR

HAVSMILJÖINSTITUTETS RAPPORT NR 2025:5

## UPPDRAGSRAPPORT

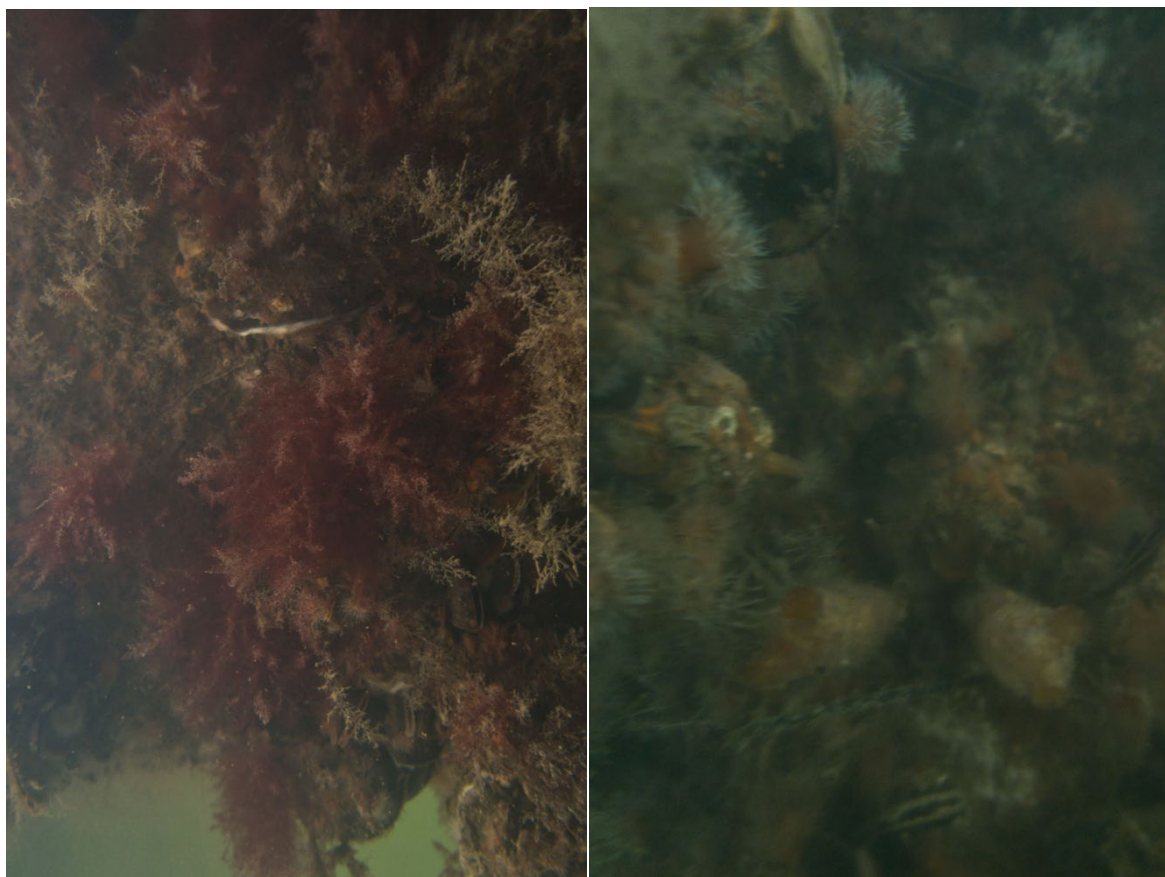
Bilderna som inkommit från dykningar och fotografering i marin miljö visar att flytbryggornas undersida har en stark påväxt av marina organismer. I vissa fall är lagret av påväxt så stort att det helt täcker det material som utgör undersidan och förhindrar undersökning av materialets skick. Bilderna i fig. 19 är tagna i Brofjorden strax norr om Lysekil i Bohuslän.

Figur 19: Bilder som visar undersidan av en flytbrygga i Brofjorden norr om Lysekil. Foto: Havsmiljöinstitutet.

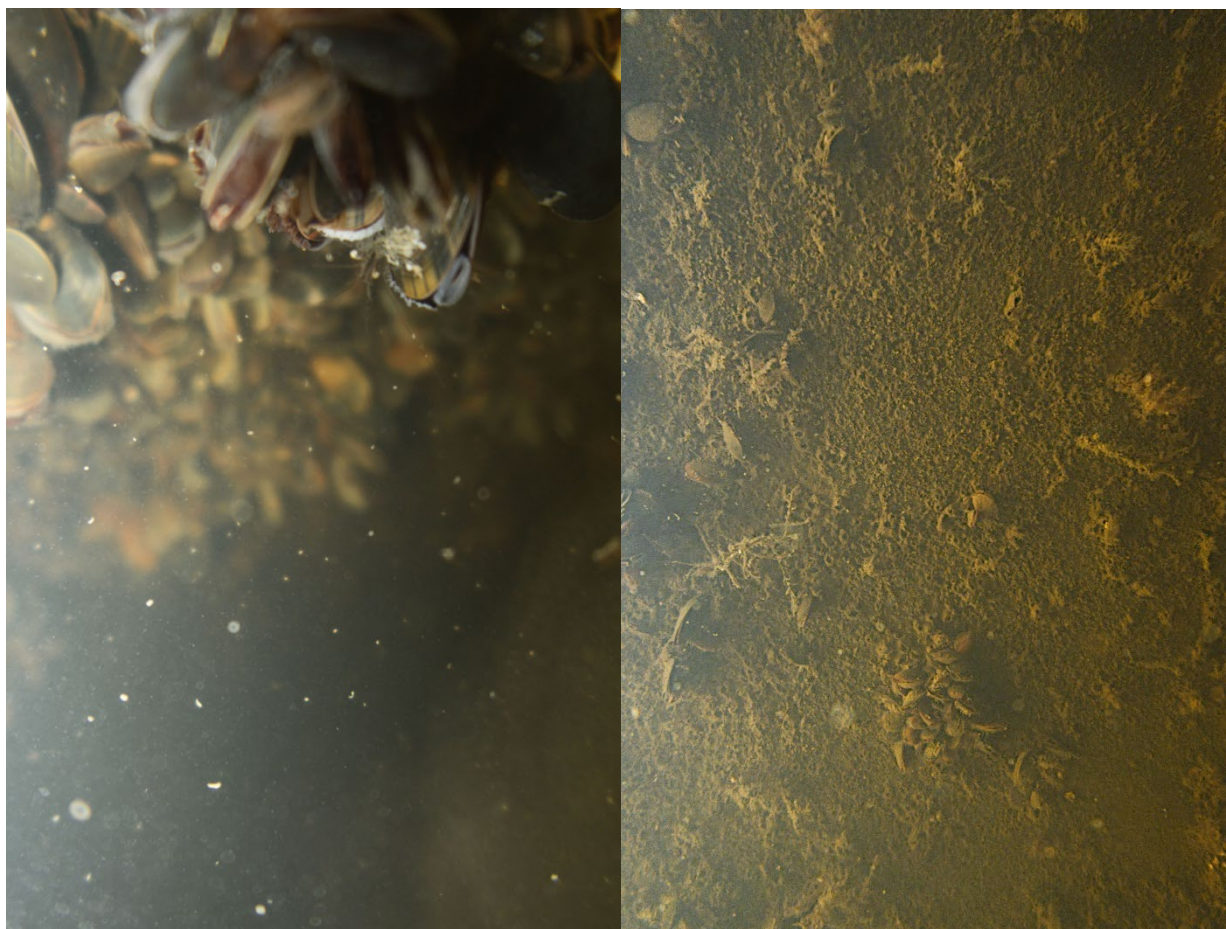
En ytterligare okulär undersökning av flytbryggor i marin miljö samt på land har även gjorts i Gullmarsfjorden (se fig. 20). Dessa undervattensbilder visar inte på en lika kraftig påväxt av exempelvis makroalger, men av flera blåmusslor och havstulpaner. Fotografering av andra flytbryggor som tagits upp på land över vintern visar även de på kraftig påväxt av musslor och havstulpaner (se fig. 21). Den upptagna bryggan har helt inkapslade flytelement, vilka kan skydda både själva flytelementet från påväxt och sönderfall, men också de marina organismer som växer där från att absorbera plastfragment eller andra giftiga ämnen.

*Figur 20: Bilder som visar undersidan av en flytbrygga i Gullmarsfjorden. Bilden visar påväxt av havstulpaner och blåmusslor. Foto: Havsmiljöinstitutet.*

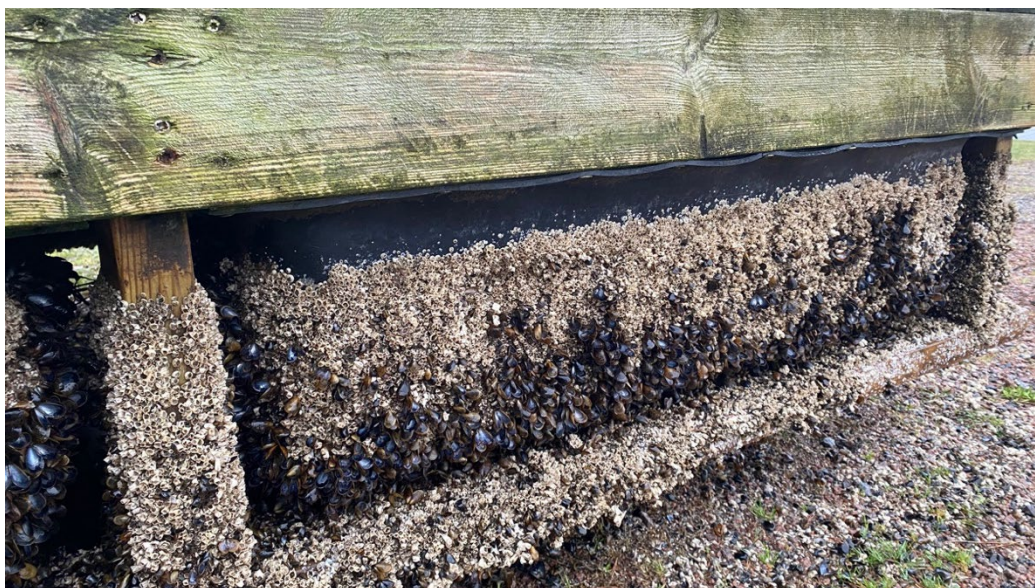
*Figur 21: En flytbrygga i Gullmarsfjorden, upptagen på land. Bilden visar kraftig påväxt av blåmusslor och havstulpaner. Foto: Havsmiljöinstitutet.*

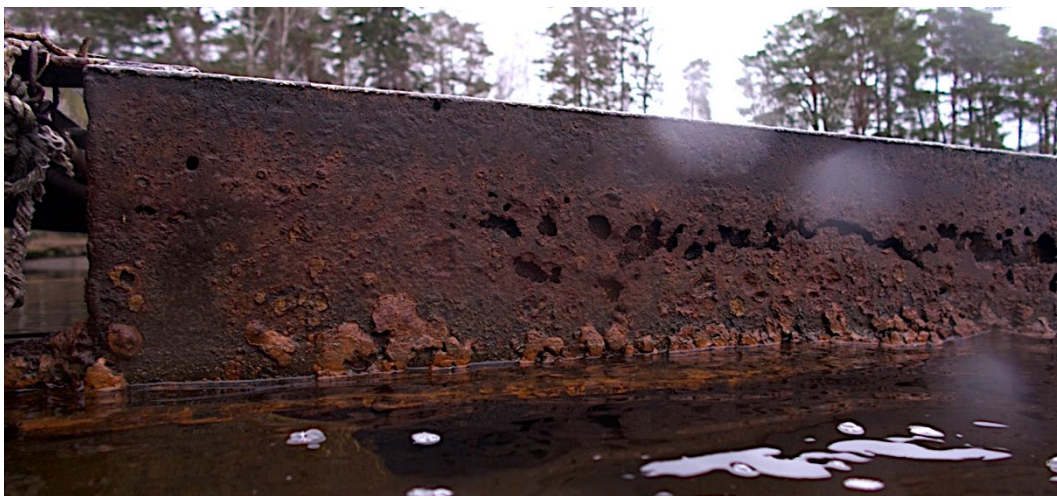
Flytbryggor i inlandsvatten, bland annat i Delsjön i östra Göteborg, visar på en mindre påväxt av akvatiska organismer (se fig. 23 och 24). Bryggorna som fotograferats är båda flytbryggor som ligger i vattnet året om, det som skiljer dem åt är konstruktionen och tiden som de varit i bruk. Den ena är en delvis täckt flytbrygga innehållande frigolit, där den yta som ligger nederst i ständig kontakt med vattnet är oskyddad. Denna brygga uppges ha varit i bruk under närmare 25 års tid och visar på tydlig vittring av det skyddande materialet som omgärdar cellplasten på bryggans sidor (se fig. 22).

Figur 22: Sidan av en flytbrygga som är delvis infattad i betong som börjat vittra. Delsjön. Foto: Havsmiljöinstitutet.

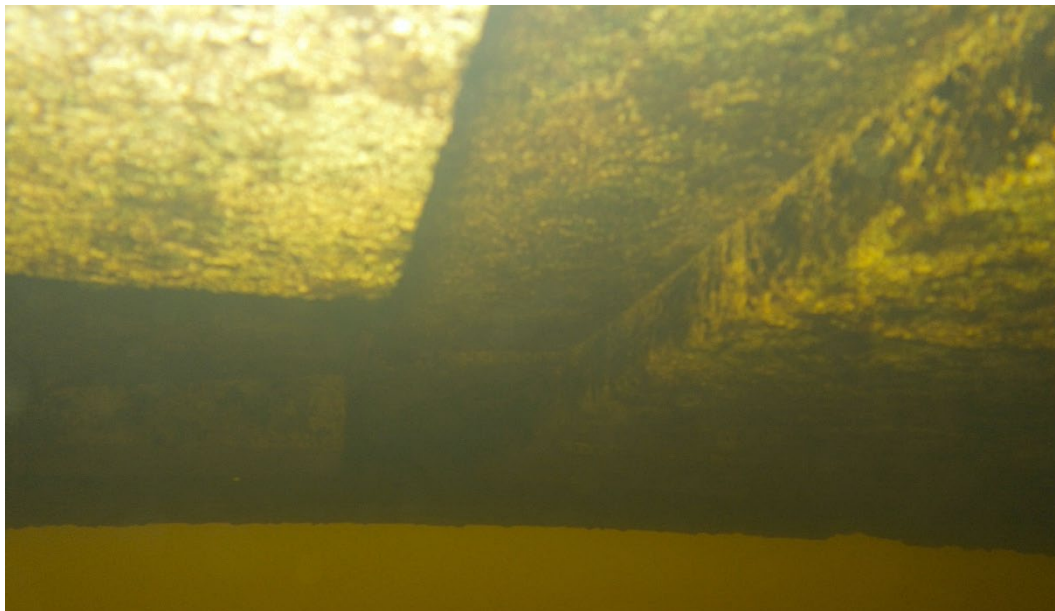
Figur 23: Undersidan av en delvis betonginfattad flytbrygga med blottlagd cellplast på undersidan. Delsjön. Foto: Havsmiljöinstitutet.

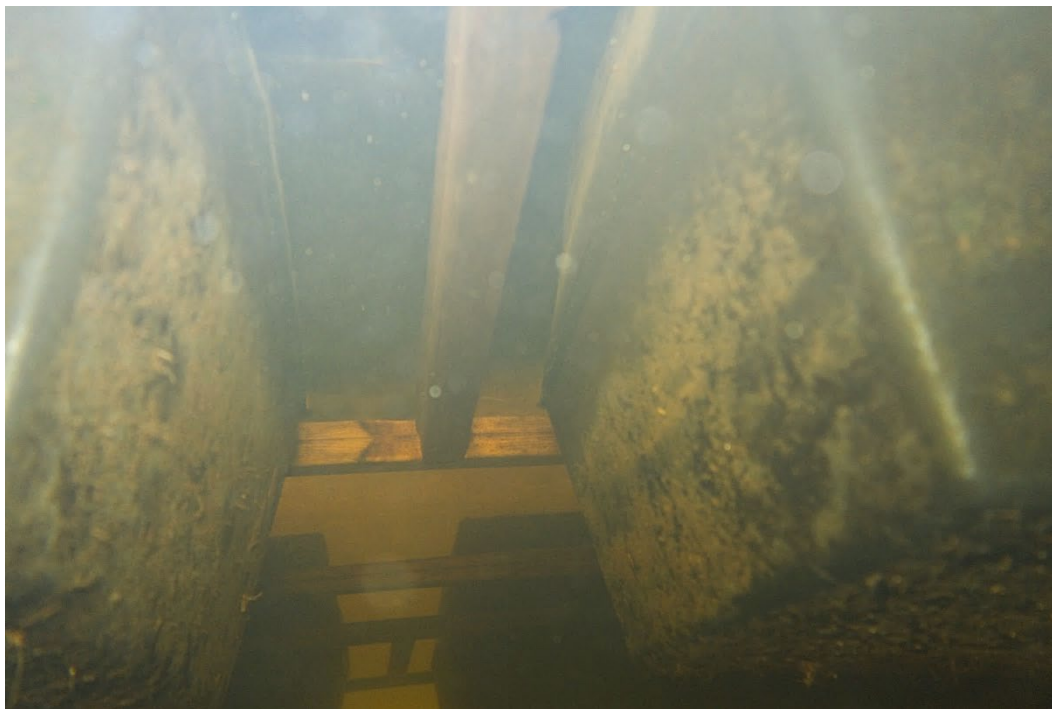
Den andra bryggan som fotograferats i Delsjön är en brygga med fullständigt inkapslade flytelement av frigolit som relativt nyligen införskaffats och har legat i vattnet sedan den först sjösattes 2020. De plasttankar som inkapslar flytelementen är, enligt den okulära undersökningen, intakta och saknar tecken på påtaglig påväxt av akvatiska organismer.

Figur 23: Undersidan av en flytbrygga med helt inkapslade flytelement. Delsjön. Foto: Havsmiljöinstitutet.

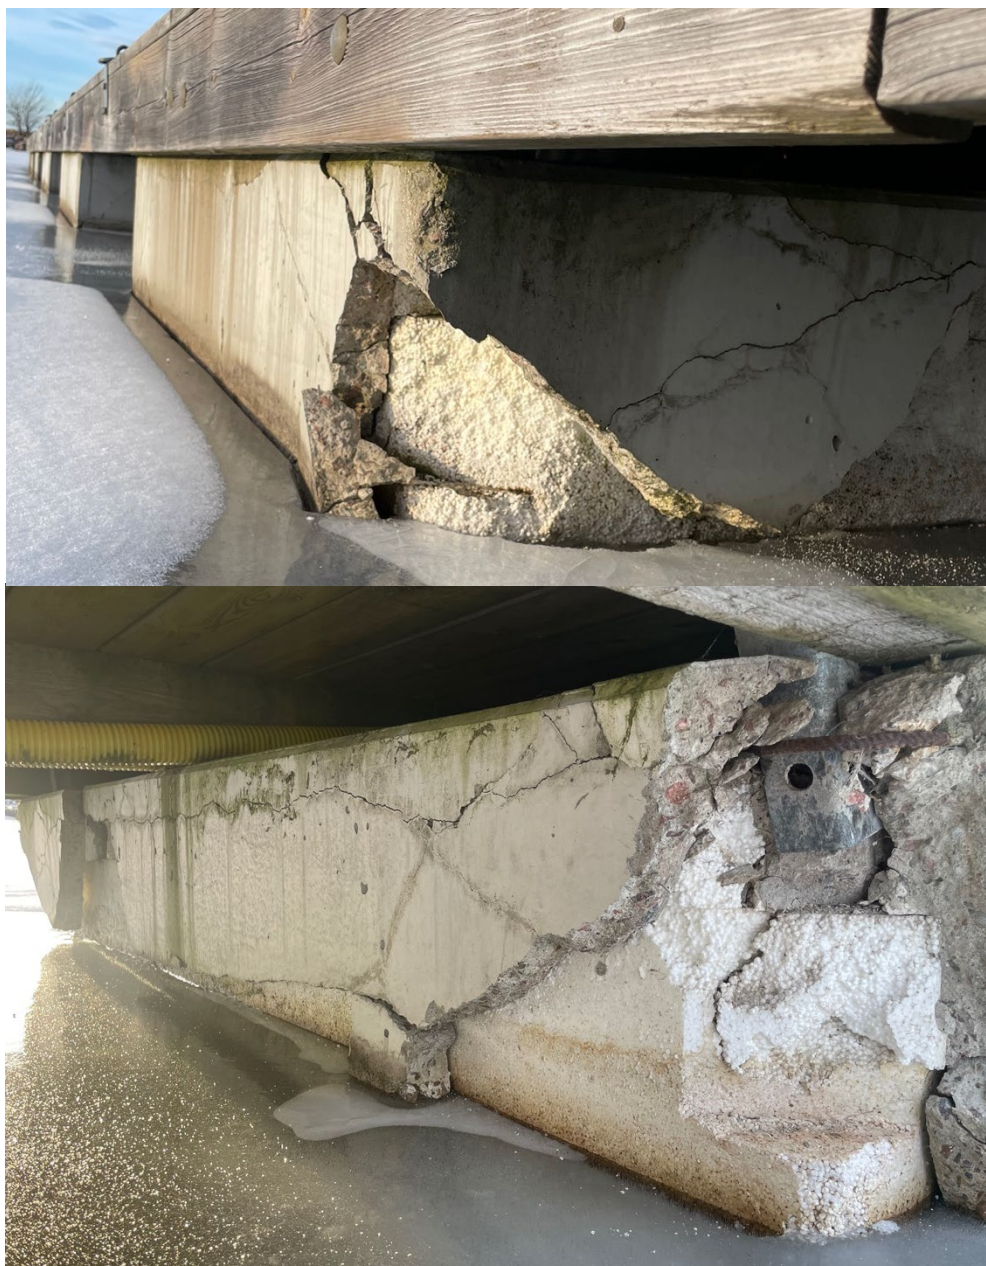
Ett exempel på hur flytbryggor påverkas av den eventuella is som kommer under vinterhalvåret återfinns vid en flytbrygga belägen i sjön Siljan. Bilderna i figur 25 visar en flytbrygga med betonginklädd cellplast som förblir sjösatt året om.

Figur 24: Bilder på flytelement vars skyddande lager gått sönder. Siljan. Foto: Havsmiljöinstitutet.

I bilderna syns flytbryggspontoners flytelement, vilka i detta fall utgörs av någon typ av cellplast, som ursprungligen varit täckta av ett armerat cementlager nu är blottlagda och cellplasten ses tydligt sönderfallande. Runt dessa flytpontoners ligger ett lager is som, enligt fotomaterialet, tycks orsaka mekaniskt slitage på både frigolit- och cementstrukturerna.

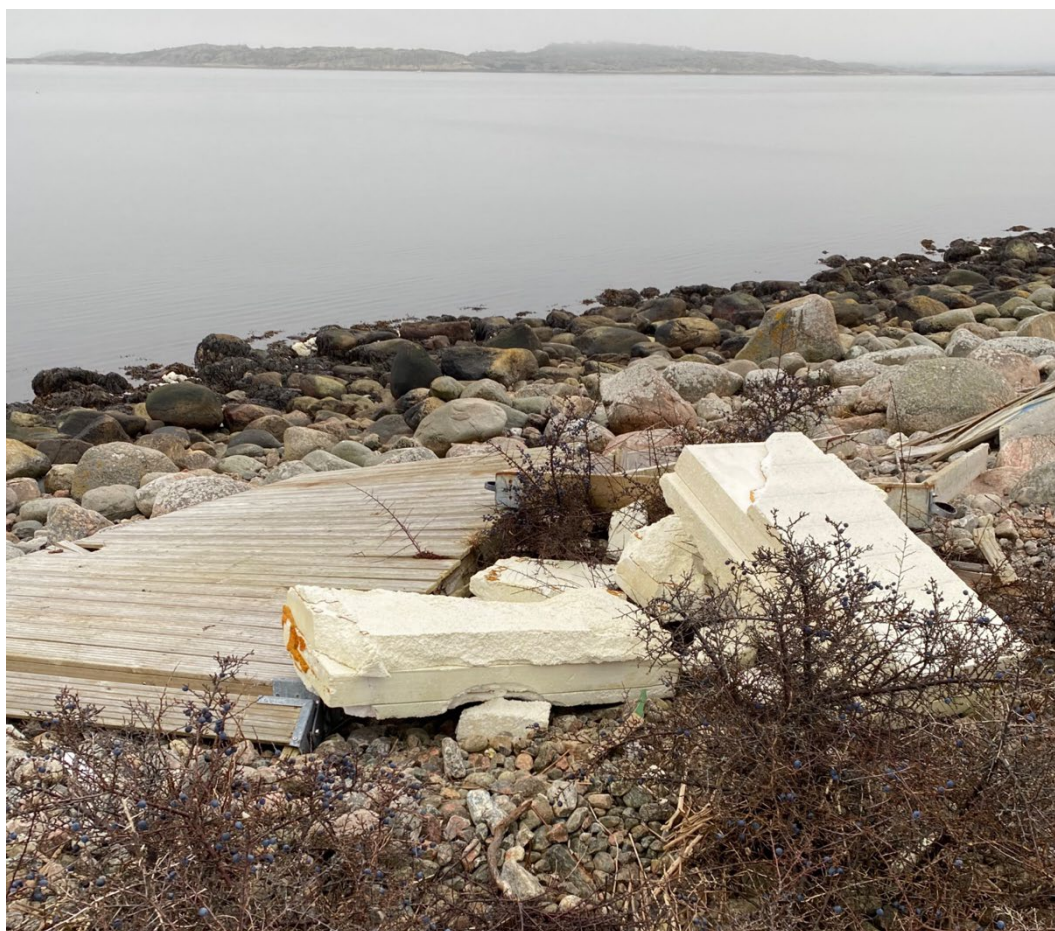
Figur 25: En flytbrygga som spolats upp utanför Kungälv. Bilden visar lösa frigolitblock och träplank. Foto: Väst kuststiftelsens arkiv.

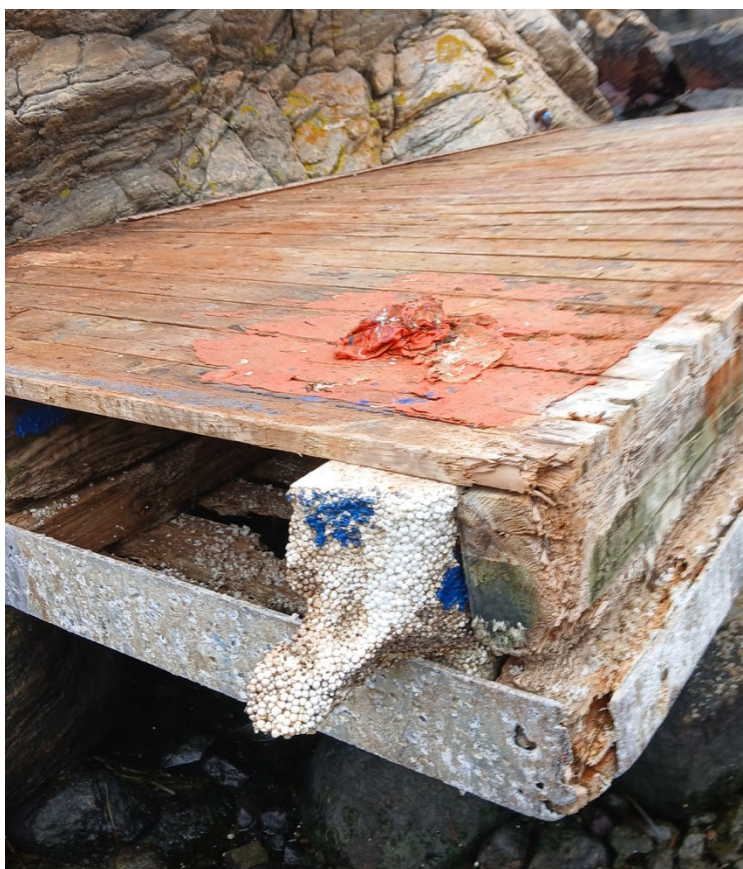
*Figur 27: En uppspolad flytbrygga med trä på ovansida och undersida samt söndrig cellplast emellan. Orust. Foto: Västkuststiftelsens arkiv.*

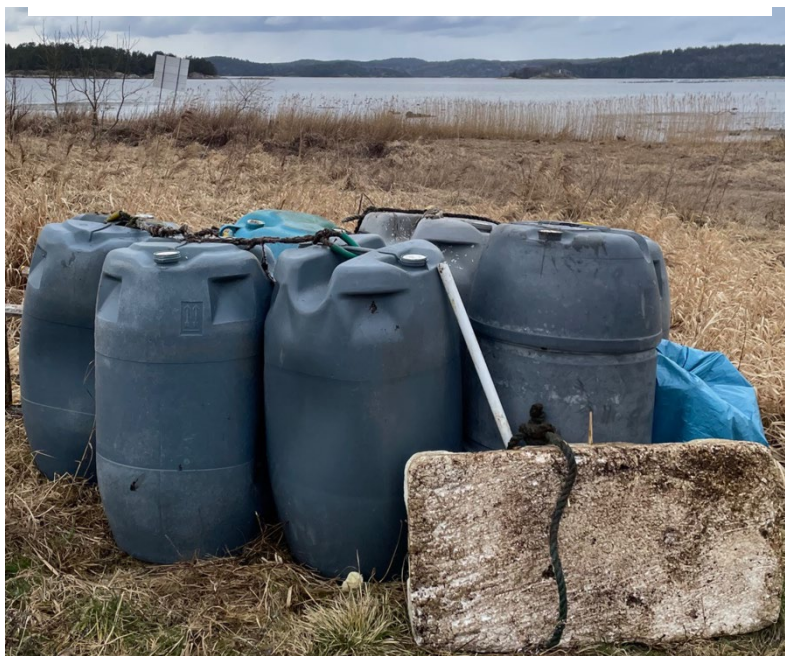
*Figur 28: Bild från Västkuststiftelsens strandstädning utanför Uddevalla. Bilden visar ett större cellplastblock samt ett antal plasttunnor hopknutna med rep. Foto: Västkuststiftelsens arkiv.*
