# PLASTFÖRORENINGAR FRÅN SVERIGES FLYTBRYGGOR

HAVSMILJÖINSTITUTETS RAPPORT NR 2025:5

Havsmiljöinstitutets rapport nr 2025:5

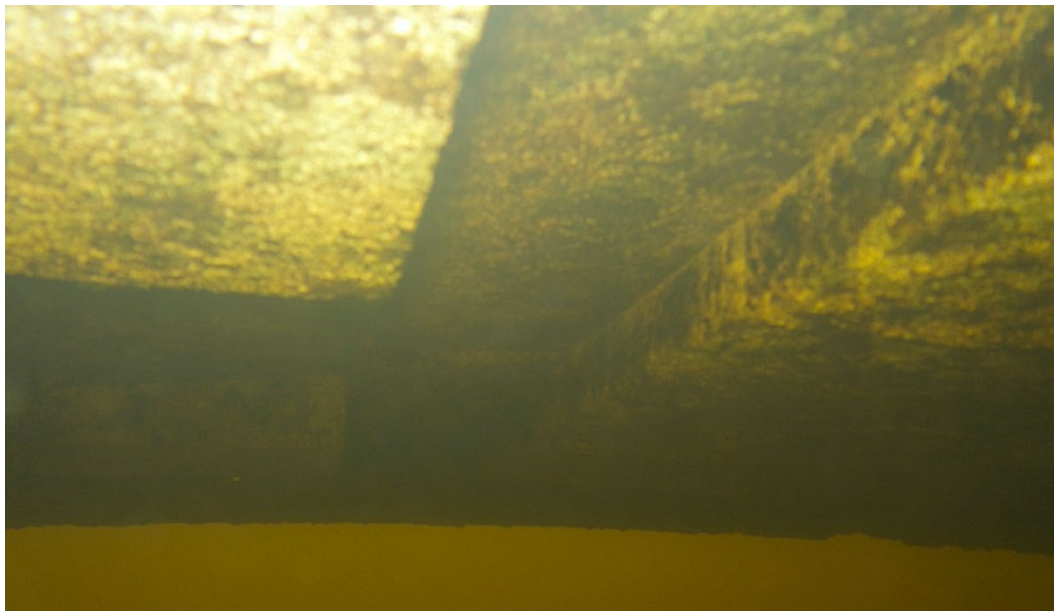
Figur 23: Undersidan av en delvis betonginfattad flytbrygga med blottlagd cellplast på undersidan. Delsjön. Foto: Havsmiljöinstitutet.

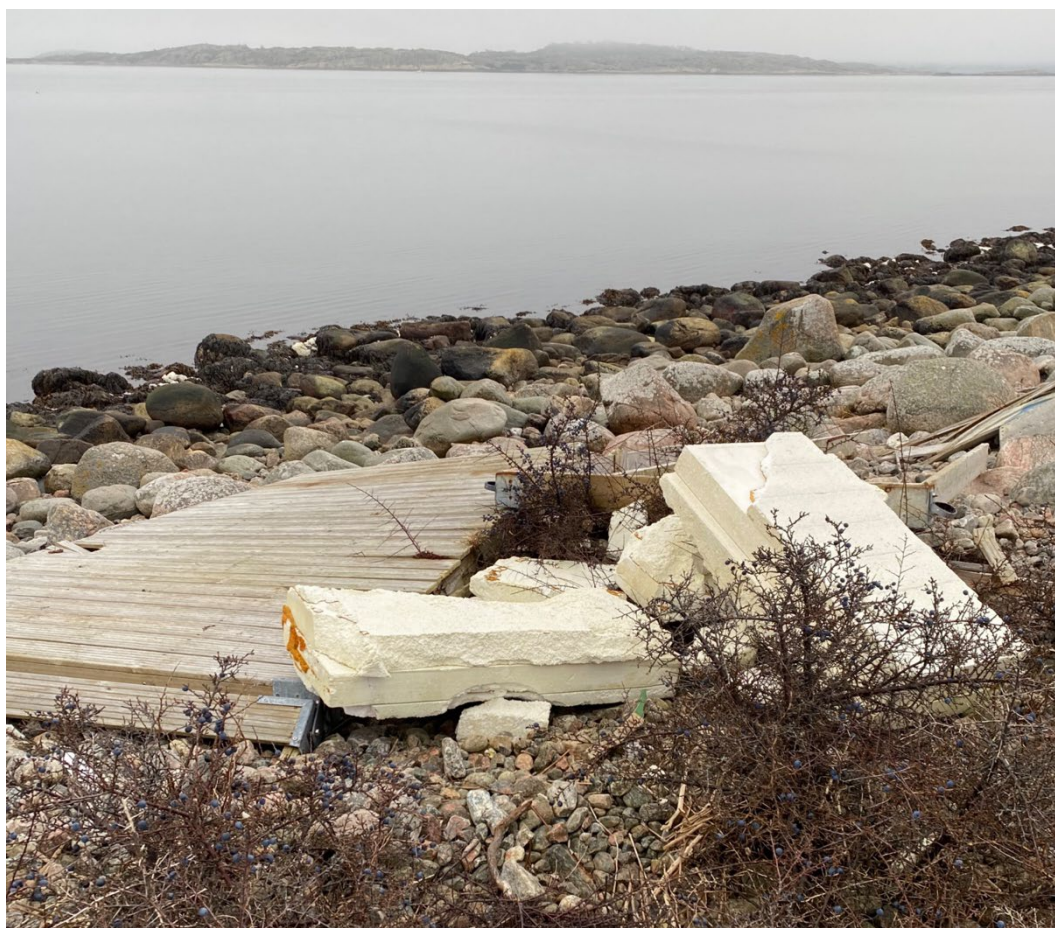
*Figur 25: En flytbrygga som spolats upp utanför Kungälv. Bilden visar lösa frigolitblock och träplank. Foto: Västkuststiftelsens arkiv.*
