# PLASTFÖRORENINGAR FRÅN SVERIGES FLYTBRYGGOR

HAVSMILJÖINSTITUTETS RAPPORT NR 2025:5

Havsmiljöinstitutets rapport nr 2025:5

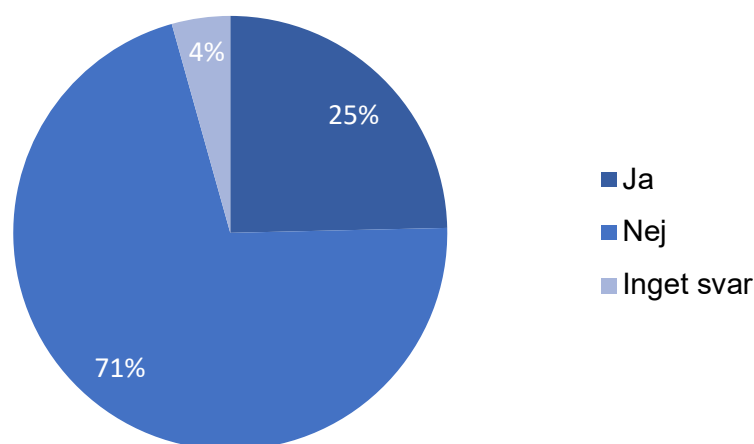
Figur 4: Andel respondenter som observerat någon brygga vars flytkropp börjat gå sönder.

I fråga om hållbarhet utifrån bryggans konstruktion visar svaren att de respondenter som svarat för kommunerna uppfattar respektive flytmateriel som mycket hållfast. En betydande andel av de svarande bedömer även att bryggorna ej bidrar till synligt läckage av frigolit. Detta står emellertid i konflikt med svaren på frågan om bryggor vars flytkroppar synbart börjat vittra, där en fjärdedel anger att de observerat flytbryggor med söndrigt flytmateriel bland sina egna bryggor (se fig. 4 och 5).

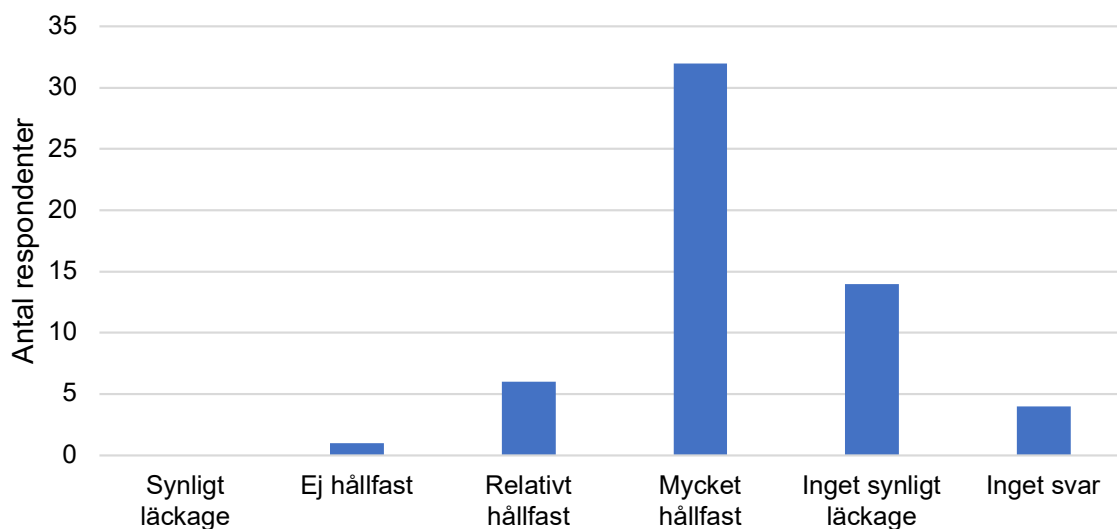
Figur 5: Respondenternas bedömning av flytmaterialets hållfasthet.
